**SCHEDA PER LA PRESENTAZIONE DELLA RICHIESTA DI AUTORIZZAZIONE  
PAESAGGISTICA PER LE OPERE IL CUI IMPATTO PAESAGGISTICO È VALUTATO MEDIANTE  
UNA DOCUMENTAZIONE SEMPLIFICATA**

**COMUNE DI VIDRACCO**

INTERVENTI DI RESTAURO ALLA SEDE MUNICIPALE – PRIMO LOTTO - OPERE DI  
MANUTENZIONE STRAORDINARIA E FORMAZIONE NUOVA PENSILINA

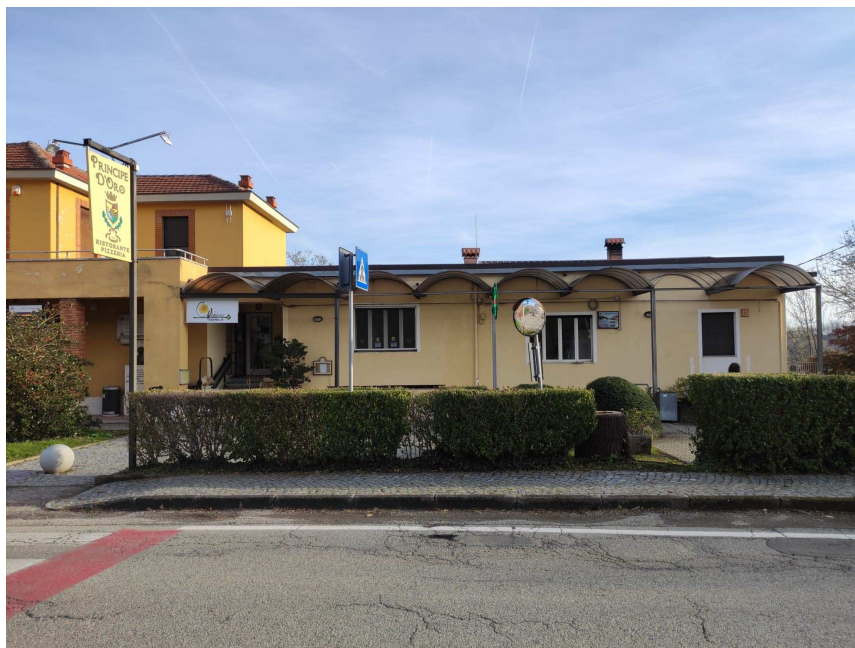
Situazione esistente

I serramenti sono tutti in legno con ampie luci, ma le forature non seguono un andamento regolare tra i piani. Le facciate dell'immobile sono semplici e non presentano nessuna caratterizzazione. Unico elemento distintivo è una pensilina presente sul lato nord, prospiciente la piazza e la strada Provinciale. Il marciapiede che permette l'accesso alla scala comune della farmacia e dell'affittacamere, è infatti coperto da una pensilina costruita negli anni intorno al 2000. Tale elemento è stato edificato con una struttura metallica semplice ed è caratterizzato da una copertura costituita da cupole in materiale plastico.

Attualmente questa porzione di edificio presenta delle criticità legate soprattutto alla vetustà degli elementi ma anche al fatto che la pensilina presente non risulta essere consona all'insieme architettonico.

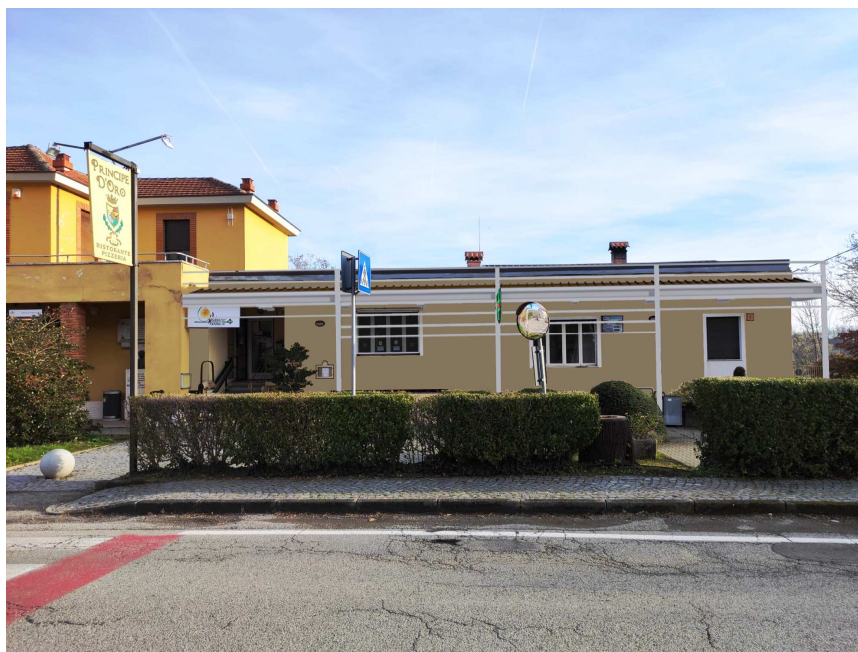
Situazione in progetto

- la rimozione dell'attuale tettoia in materiale plastico non consona all'edificio conservando gli elementi verticali, la formazione di una nuova copertura in lamiera coibentata, senza modifiche delle quote di colmo e la posa di nuovi elementi frangisole in quadrangolari metallici per mascherare la copertura in progetto e migliorare la visione della facciata (vedi tavole di progetto);

Unico elemento visibile del progetto è la posa del nuovo frangisole su elementi esistenti.

Si ritiene che l'intervento inerente la posa di nuovo frangisole ingentilisca la facciata nord e vada a migliorare la visione di insieme del complesso, edificato in stretta relazione con il fabbricato del Municipio, caratterizzato da una certa compattezza e da linee rigide.

Il nuovo frangisole di fatto andrà a mascherare la tettoia/pensilina di copertura dell'ingresso alla farmacia ed al B&B, dando armonicità alla facciata, priva di qualsiasi caratterizzazione architettonica e migliorando la visione percettiva dell'insieme.

Il progetto non interferisce in nessun modo con l'area tutelata della fascia di rispetto del lago Gurzia. La nuova pensilina in progetto sul prospetto nord verrà eseguita senza modifica degli elementi verticali

della copertura già esistente (senza quindi effettuare scavi) e sarà una modifica contenuta del prospetto nord del fabbricato.
